Nalepenie platní pomocou magnetických konštrukčných podpier

Odvetvie:	Chémia a petrochémia	Lokalita zákazníka:	Závod na spracovanie ropy, Slovensko
Použitie:	Nádrže a chemické zádržné oblasti	Dátum aplikácie:	2020
Podklad:	Oceľ		
Produkty:	Belzona® 1111 (Super Metal)

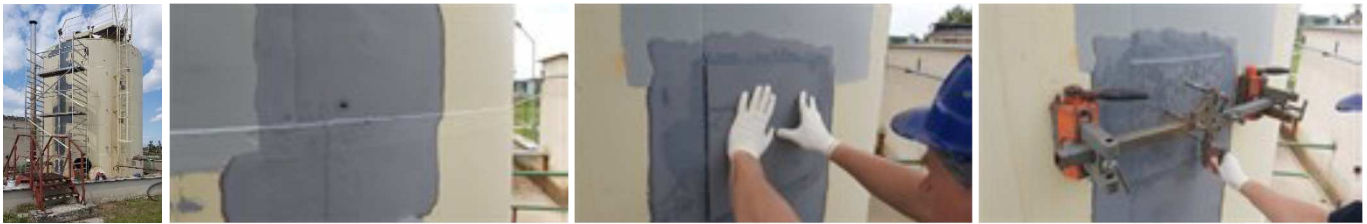
Popisy fotografií

Nádrž bola poškodená koróziou z agresívnej zvyškovej vody pri procese výroby ropy. Pretože zákazník potreboval veľmi rýchlu opravu, rozhodol sa opraviť iba poškodené časti nádrže.

1. Nádrž bola poškodená koróziou od agresívnej zvyškovej vody
2. Chemická korózia vedie k poškodeniu steny nádrže
3. Produkt Belzona® 1111 nanášaný priamo na pripravený povrch
4. Magnetická konštrukcia drží platňu na správnom mieste s dostatočným tlakom

Chemická korózia vedie k poškodeniu steny nádrže.

Aplikácia bola vykonaná v súlade s návodom na použitie. Povrchy (nádrže a platní) boli opieskované, aby sa pripravila plocha a materiál Belzona® 1111 bol aplikovaný špachtľou priamo na pripravený povrch.

Tento zákazník má perfektné skúsenosti s opravami a ochranou produktami Belzona. Náš návrh tejto opravy mu umožnil ušetriť veľa času bez použitia drahých nástrojov. Nebolo to prvýkrát, čo sme použili túto magnetickú konštrukciu na udržanie platní na správnom mieste s dostatočným tlakom.
