# Oprava puzdra čapu

ID: 7568

Odvetvie: Ťažba a dobývanie  
Použitie: Prenos mechanickej energie  
Podklad: Oceľ  
Produkty: Belzona® 1111 (Super Metal)

Puzdro čapu ťažobného rýpadla.

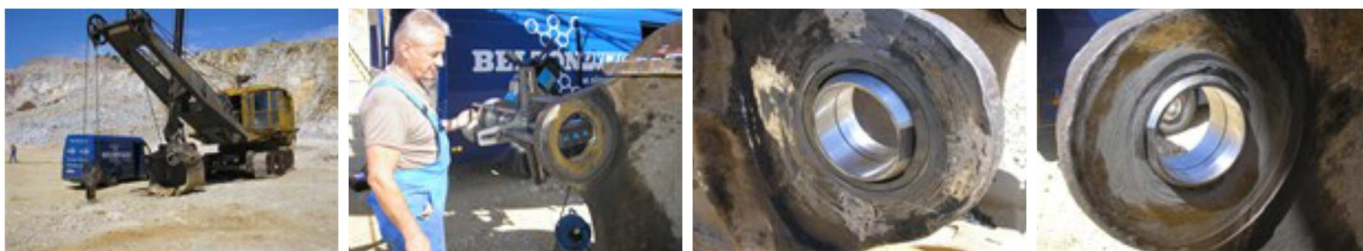
Puzdro bolo po nejakom čase poškodené a opotrebované.

1. Ťažobné rýpadlo
2. Opracovanie na správny priemer pred aplikáciu produktu Belzona® 1111
3. Vložené puzdro
4. Pripravené na prevádzku

Aplikácia bola vykonaná v súlade s návodom na použitie.

Opravy konvenčným zvaraním by si vyžadovali dlhý čas potrebný na prípravu a opravu, takže zariadenie by bolo príliš dlho mimo prevádzky. Použitie metódy Belzona zabezpečilo dokonalé napasovanie puzdra, ako aj opravu rýpadla s minimálnym prestojom, umožnilo používať puzdro ako predtým.
