Oprava potrubného adaptéra

ID: 7825

Odvetvie: Doprava
Použitie: Stroje na manipuláciu s pevnými látkami
Podklad: Oceľ
Produkty: Belzona® 1311 (Ceramic R-Metal),
Belzona® 1812 (Ceramic Carbide FP),
Belzona® 9811 (Alumina Tiles)

Lokalita zákazníka: Výrobca kukuričného škrobu,
Slovensko
Dátum aplikácie: 2016

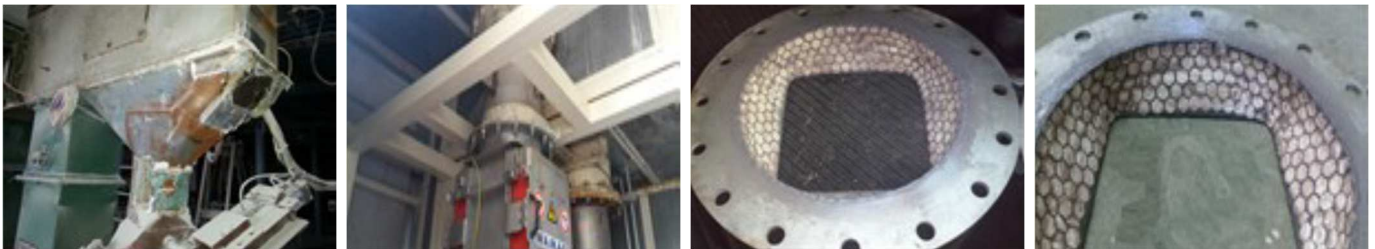
Popisy fotografií

Preprava kukuričných zŕn spôsobuje veľkú abráziu. Táto plodina je schopná poškodiť niektoré časti potrubného systému za 6 mesiacov.

1. Potrubný systém na prepravu kukuričných zŕn
2. Potrubný adaptér v systéme
3. Dokonalá ochrana pred abrazívnymi kukuričnými zrnami
4. Detail dokončenej opravy

Pred použitím ochrany systémom Belzona zákazník zvykol meniť niektoré časti potrubného systému, ale bolo to drahé a po 6 mesiacoch bol systém opäť v rovnakom stave. Potom sa pokúsili navariť oceľovú ochranu proti oderu, ale výsledok bol rovnaký. Systém Belzona tieto problémy vyriešil a zákazník je s ním spokojný.
