Oprava potrubia použitím systému Belzona SuperWrap II

ID: 8332

Odvetvie:	Chémia a petrochémia	Lokalita zákazníka:	Petrochemická spoločnosť, Slovensko
Použitie:	Ventily, potrubia a armatúry	Dátum aplikácie:	2020
Podklad:	Oceľ		
Produkty:	Belzona® 1111 (Super Metal), Belzona® 9381 (Reinforcing Sheet), Belzona® 1982 (SuperWrap II), Belzona® 9382 (Release film)

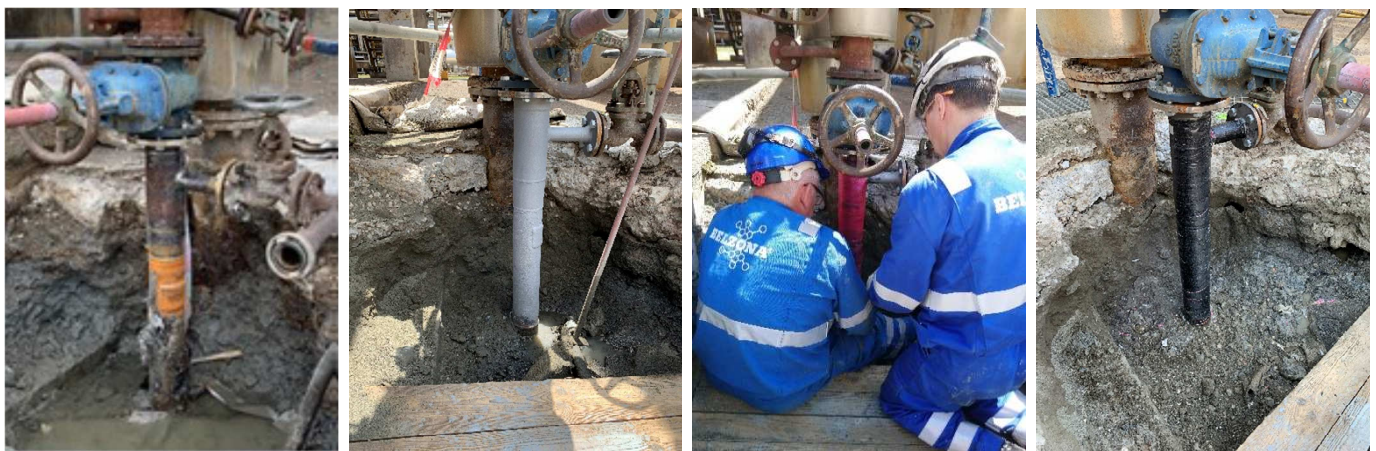
Popisy fotografií

Na podzemnom potrubí sa vyvinula porucha zoslabenia steny.

1. V podzemnom potrubí sa vyvinul tenkostenný defekt
2. Povrch bol otryskaný na profil 75 mikróvov a čistotu Sa 2,5
3. Aplikácia produktov Belzona® 9381 (Reinforcing Sheet), Belzona® 1982, obalená napínacou fóliou Belzona® 9382
4. Systém Super Wrap II pripravený na použitie

Zákazník zaznamenal únik vody v potrubnom systéme. V podzemnom potrubí vznikla tenkostenná porucha. Toto poškodené miesto sa pokúšali niekoľkokrát zvärať. Na tenkej stene našli stále nové poškodenia (tiež ako tepelné vplyvy zvärania).

Aplikácia bola vykonaná v súlade s návodom na použitie. Povrch bol otryskaný na profil 75 mikróvov a čistotu Sa 2,5. Potom bol povrch chemicky vyčistený. Na zabezpečenie dobrého profilu (po naváraní platní) a oprávach poškodení bol použitý produkt Belzona® 1111. Potom boli aplikovaný materiál Belzona® 1982 a armovacia tkanina Belzona® 9381 v 2 vrstvách. Systém bol potom obalený do napínacej fólie Belzona® 9382, aby sa spevnil a stlačil počas vytvrdzovania. Vrchná vrstva napínacej fólie Belzona® 9382 bola odstránená po dostatočnom čase vytvrdzenia.

Zákazník nemohol docieľiť dobrú opravu rúr konvenčným zváraním, pretože niekoľkonásobné naváranie dosiek neustále spôsobovalo nové a ďalšie poškodenia rúr. Systém Super Wrap II bol veľmi vynikajúcim, rýchlym a dlhodobým riešením.
