Obloženie pre závitovkové dopravníky odolné voči oteru a opotrebovaniu

Pastovité epoxidové kompozitné materiály, ktoré spájajú keramické agregáty odolné voči oteru na opravu a ochranu strojov na manipuláciu s pevnými látkami, ako sú závitovkové dopravníky.

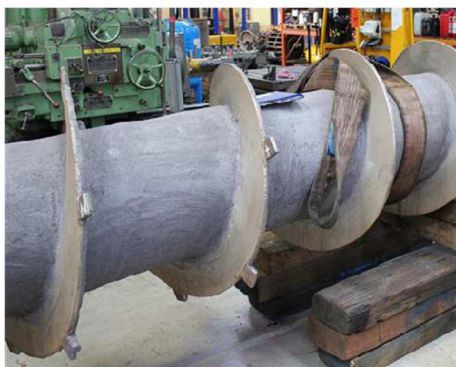
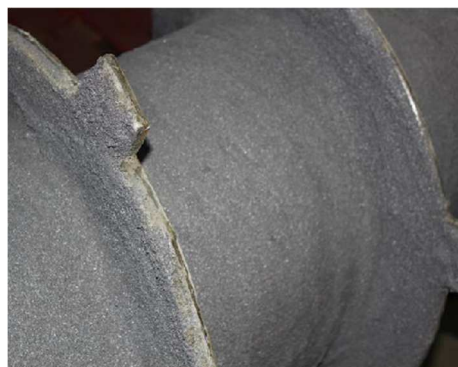
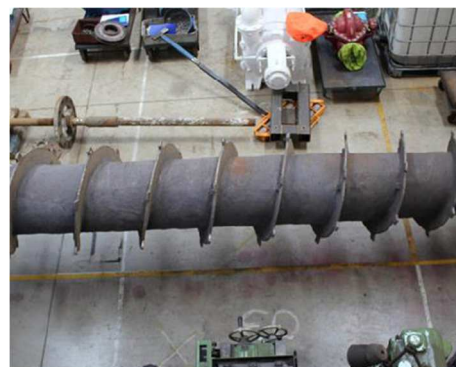
Spracovanie biomasy v Spojenom kráľovstve, 2012

Neustále odieranie drevenými trieskami spôsobovalo značné poškodenie závitkového dopravníka. Technici zistili, že hriadeľ a špirály sa opotrebojú po niekoľkých mesiacoch prevádzky.

Ako alternatíva k iným postupom bol použitý materiál Belzona 1812 (Ceramic Carbide FP) kvôli jednoduchosti aplikácie. Tým sa skrátili prestoje a ďalej to prispelo k nákladovo efektívnej podstate systému.

Tento závitkový dopravník bol pôvodne náhradným dielom a bol uložený v sklade závodu. Keď bol jeho predchodca odstránený z dôvodu rozsiahleho poškodenia opotrebovaním, bol uvedený do prevádzky dopravník opatrený náterom.

Vzhľadom na vynikajúci výkon plánuje zákazník natrieť aj iné závitkové dopravníky pre ďalšiu ochranu voči oteru.
