Priemyselný pastovitý povlak na ochranu proti abrazívnym účinkom

BELZONA®
1811

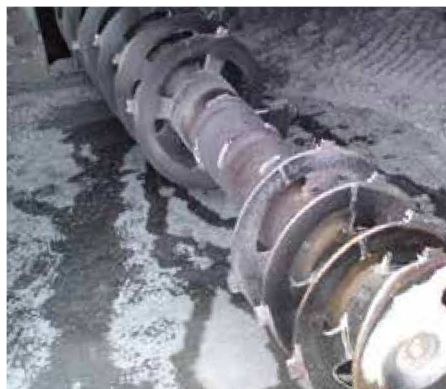
Závitkový dopravník pred náterom

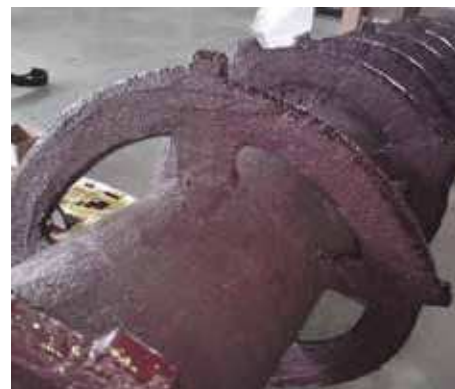
Závitkový dopravník s naneseným materiálom Belzona 1811
